## PERIZIA GIUSTIFICATIVA LAVORI SOMMA URGENZA C/O DISCARICA DI VERITAS DI CA' ROSSA (ex art.140 comma 4 del D. Lgs. 36/2023)

Affidamento, mediante la procedura di somma urgenza, di lavori immediati necessari per rimuovere lo stato di urgenza

Discarica di Cà Rossa – Chioggia (VE)

13/06/2025

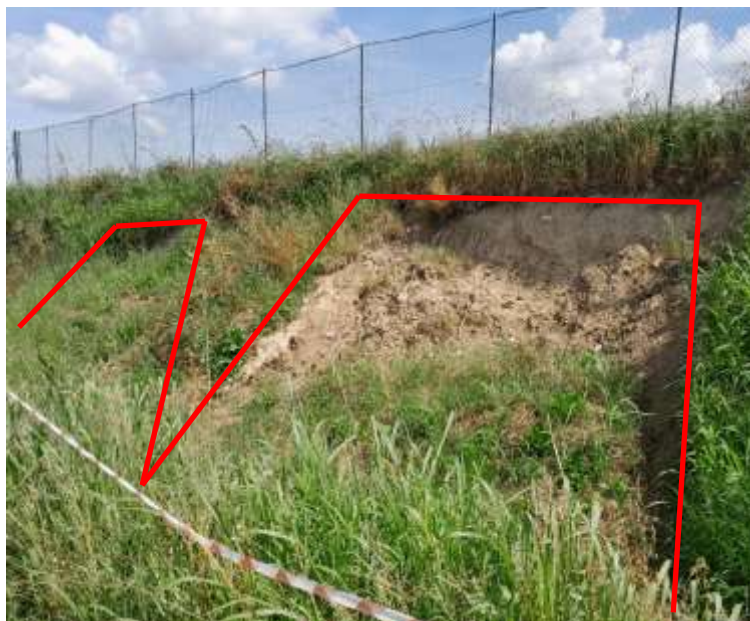
- presenza di una frana (scivolamento verso il basso di una porzione esterno dell'argine di contenimento) lungo l'argine perimetrale lato Bacchiglione (angolo sud-ovest) (si veda la Foto 1, Allegato A);
- calanchi lungo l'argine e l'area perimetrale adiacente del lato Brenta (angolo nord-est) che interessa anche un tratto del diaframma in miscela di cemento e bentonite recentemente realizzato (si veda la Foto 2, Allegato A);
- varie ostruzioni e contropendenze per erosione/smottamento di materiale inerte/terroso nella rete di drenaggio superficiale delle acque meteoriche che hanno in parte coinvolto la viabilità interna in tutta la sommità della discarica (si veda, a titolo di esempio, la Foto 3 e la Foto 4, Allegato A).

- la criticità verificata nelle opere arginali determinerebbe il rischio di un allargamento ed approfondimento dei fenomeni descritti (frane e calanchi) con la conseguente possibile instabilità degli argini e diminuzione

dell'integrità del setto in cemento-bentonite con possibile riduzione delle sue capacità di essere una efficace "barriera di contenimento e protezione" (rischi di stabilità globale della discarica, possibile pericolo per l'ambiente ed incolumità del personale che lavora nell'area su indicate);

Foto 1 – Immagine della frana (scivolamento verso il basso di una porzione esterna dell'argine di contenimento) lungo l'argine perimetrale lato Bacchiglione (angolo sud-ovest).

- risanamento della frana attraverso la rimozione del terreno franato e la sua sostituzione con del terreno asciutto di adeguata consistenza (opportunamente compattato e sagomato) nella parte alta e con del materiale inerte grossolano al piede dell'arginatura. Completamento dell'intervento con posa sulla sponda così sistemata di una geostuoia preseminata con idonee essenze erbacee (per migliorare la resistenza del terreno);

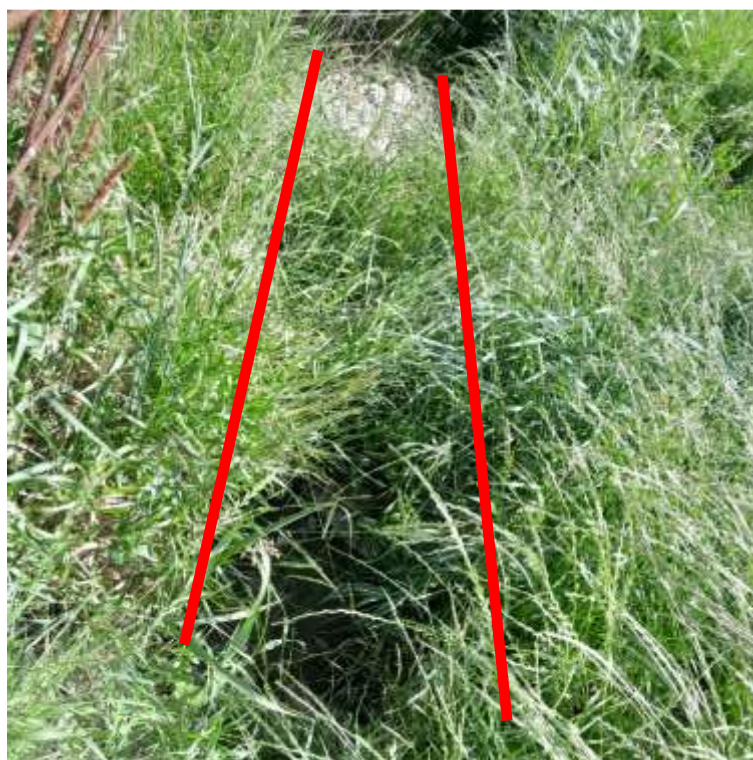
Foto 2 – Immagine di uno dei calanchi lungo l'argine e l'area perimetrale adiacente del lato Brenta (angolo nord-est) che interessa anche un tratto del diaframma in miscela di cemento e bentonite recentemente realizzato.

- risanamento dei calanchi attraverso l'intasamento con terreno asciutto di adeguata consistenza (andando pertanto a proteggere il setto in cemento e bentonite quale nucleo dell'argine della discarica) e posando sulla sponda così sistemata una geostuoia preseminata con idonee essenze erbacee. Si procederà inoltre con un intervento di riparazione e adeguamento, a monte dei calanchi, del sistema di intercettazione e drenaggio delle acque meteoriche di ruscellamento (impermeabilizzazione dei fossati di scolo interni alla discarica e ricoprimento con terreno delle aree della copertura già impermeabilizzate con teli) per convogliare le stesse, durante gli eventi piovosi, verso l'idrografia superficiale esterna al sito. Tale convogliamento, in parte già presente, sarà adeguato ed integrato realizzando adeguate strutture quali: drenaggi, teli di impermeabilizzazione, sistemazione delle pendenze e delle coperture, canalette, pozzetti di raccolta, tubazioni di collegamento ed embrici in cemento sulla parte bassa della scarpata delle sponde, bypassando la viabilità arginale così da mantenerla integra e funzionale);

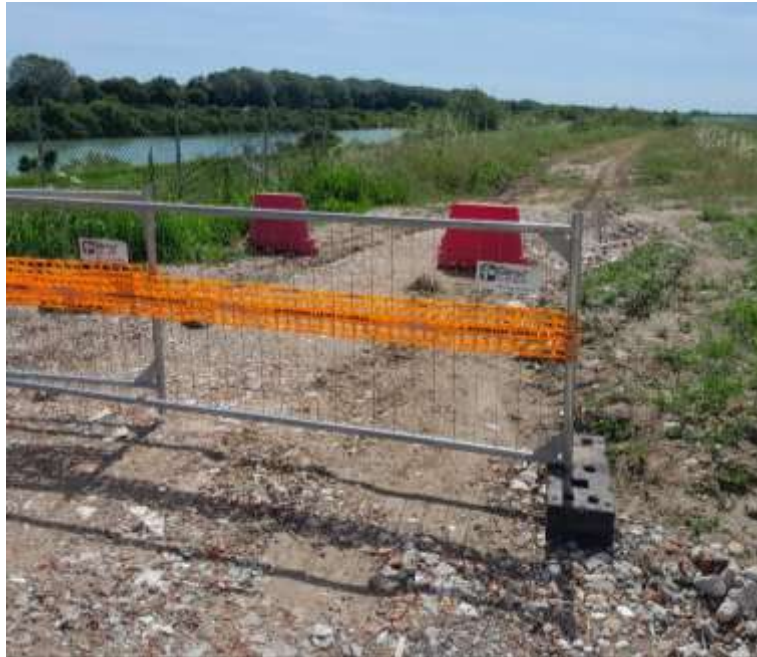
- l'ulteriore riduzione della piena funzionalità delle rete di drenaggio superficiale delle acque meteoriche (che, in queste condizioni, tende a saturarsi) potrebbe favorire da un lato un aumento dei fenomeni d'infiltrazione nel corpo rifiuti (aumento della produzione di percolato) e, dall'altro, creare dei fenomeni erosivi delle esistenti strutture di protezione. Inoltre, si potrebbe configurare una maggiore difficoltà nella piena agibilità della viabilità aumentando la possibilità di dover interrompere, anche parzialmente, le attività gestionali ordinarie e straordinarie.

Foto 3 – Immagine di una delle ostruzioni e contropendenze per erosione/smottamento nella rete di drenaggio superficiale delle acque meteoriche che hanno in parte coinvolto la viabilità interna della Discarica.

- ripristino totale della funzionalità della viabilità e della rete di drenaggio delle acque meteoriche a ridosso della stessa viabilità, con rimozione delle ostruzioni nei fossi e ricostruendo il fondo stradale in parte eroso o ricoperto di terra dilavata, mediante la posa di idonei inerti riciclati.

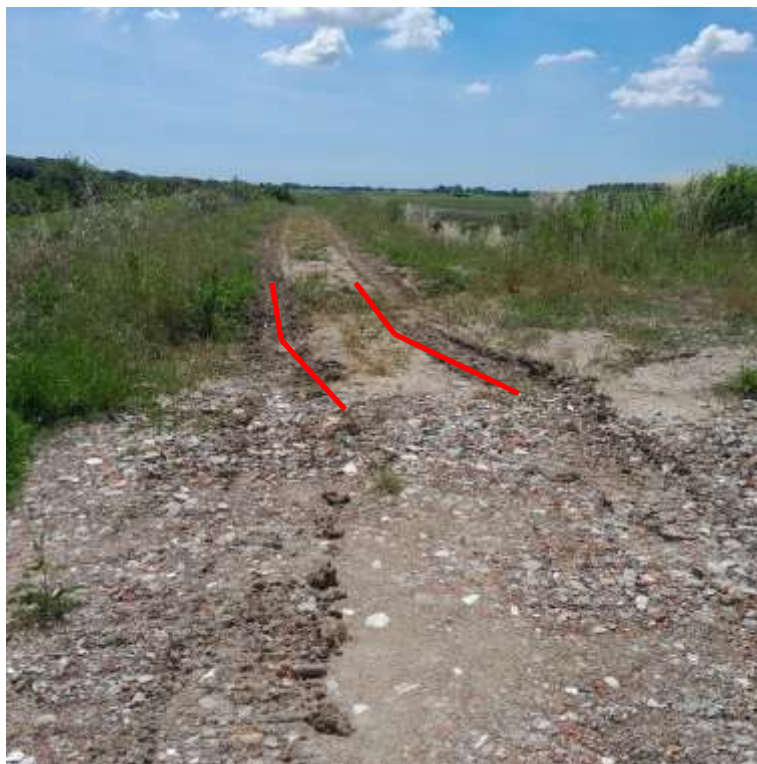
Foto 4 – Dettaglio delle ostruzioni e contropendenze per erosione/smottamento nella viabilità interna della Discarica.
