## VERBALE LAVORI SOMMA URGENZA C/O DISCARICA DI CA' ROSSA

**AUTORIZZAZIONE:** AIA 2734/2020 (Provvedimento Dirigenziale CMVE prot. n. 58410 del 11/11/2020)

## ALLEGATO B – DOCUMENTAZIONE FOTOGRAFICA

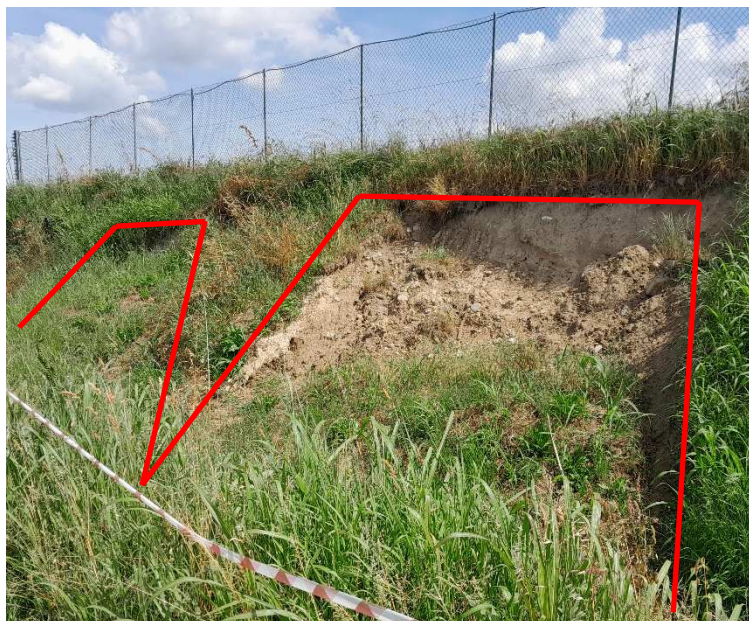
- presenza di una frana (scivolamento verso il basso di una porzione esterno dell'argine di contenimento) lungo l'argine perimetrale lato Bacchiglione (angolo sud-ovest) (si veda la Foto 1 dell'Allegato B);
- calanchi lungo l'argine e l'area perimetrale adiacente del lato Brenta (angolo nord-est) che interessa anche un tratto del diaframma in miscela di cemento e bentonite recentemente realizzato (si veda la Foto 2 dell'Allegato B);
- varie ostruzioni e contropendenze per erosione/smottamento di materiale inerte/terroso nella rete di drenaggio superficiale delle acque meteoriche che hanno in parte coinvolto la viabilità interna in tutta la sommità della discarica (si veda, a titolo di esempio, la Foto 3 e la Foto 4 dell'Allegato B).

- la criticità verificata nelle opere arginali determinerebbe il rischio di un allargamento ed approfondimento dei fenomeni descritti (frane e calanchi) con la conseguente possibile instabilità degli argini e diminuzione dell'integrità del setto in cemento-bentonite con possibile riduzione delle sue capacità di essere una efficace "barriera di contenimento e protezione" (rischi di stabilità globale della discarica, possibile pericolo per l'ambiente ed incolumità del personale che lavora nell'area su indicate);

Foto 1 – Immagine della frana (scivolamento verso il basso di una porzione esterna dell'argine di contenimento) lungo l'argine perimetrale lato Bacchiglione (angolo sud-ovest).

- risanare la frana attraverso la rimozione del terreno franato sostituendolo con terreno asciutto di adeguata consistenza (opportunamente compattato e sagomato) nella parte alta e con materiale inerte grossolano al piede dell'arginatura, posando infine sulla sponda così sistemata una geostuoia preseminata con idonee essenze erbacee;

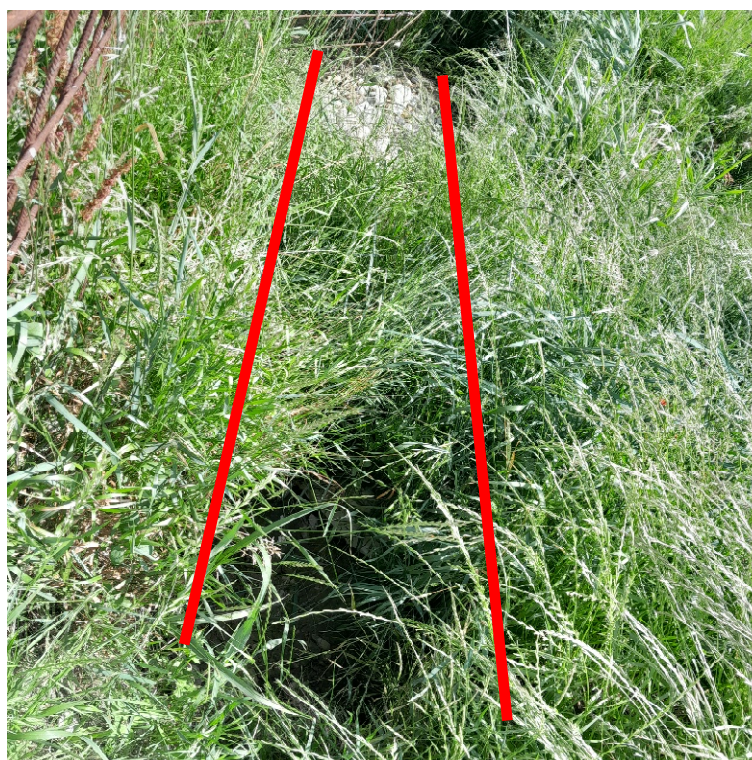
Foto 2 – Immagine di uno dei calanchi lungo l'argine e l'area perimetrale adiacente del lato Brenta (angolo nord-est) che interessa anche un tratto del diaframma in miscela di cemento e bentonite recentemente realizzato.

- risanare i calanchi attraverso l'intasamento con terreno asciutto di adeguata consistenza (andando pertanto a proteggere il setto in cemento e bentonite quale nucleo dell'argine della discarica) e posando sulla sponda così sistemata una geostuoia preseminata con idonee essenze erbacee. Inoltre verrà realizzato a monte dei calanchi (da ripristinare) un sistema di intercettazione e drenaggio delle acque meteoriche convogliandole verso l'idrografia superficiale esterna al sito tramite strutture adeguate (drenaggi, canalette, pozzetti di raccolta, tubazioni di collegamento ed embrici in cemento sulla scarpata delle sponde (bypassando la viabilità arginale per mantenerla integra e funzionale);

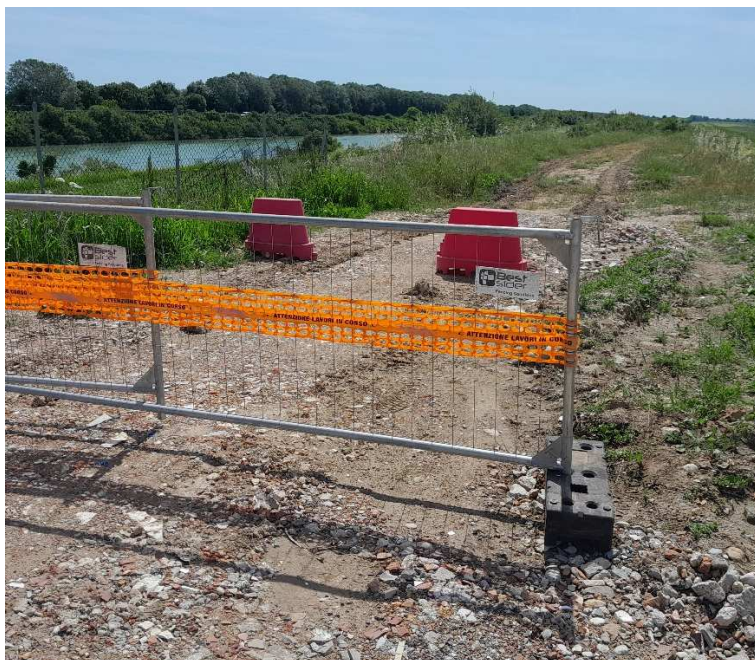
- l'ulteriore riduzione della piena funzionalità delle rete di drenaggio superficiale delle acque meteoriche (che, in queste condizioni, tende a saturarsi) potrebbe favorire da un lato un aumento dei fenomeni d'infiltrazione nel corpo rifiuti (aumento della produzione di percolato) e, dall'altro, creare dei fenomeni erosivi delle esistenti strutture di protezione. Inoltre, si potrebbe configurare una maggiore difficoltà nella piena agibilità della viabilità

Foto 3 – Immagine di una delle ostruzioni e contropendenze per erosione/smottamento nella rete di drenaggio superficiale delle acque meteoriche che hanno in parte coinvolto la viabilità interna della Discarica.

- ripristino totale della funzionalità della rete di drenaggio delle acque meteoriche a ridosso della viabilità e della viabilità stessa con rimozione delle ostruzioni nei fossi e ricostruendo il fondo stradale in parte eroso o ricoperto di terra dilavata mediante la posa di idonei inerti riciclati.

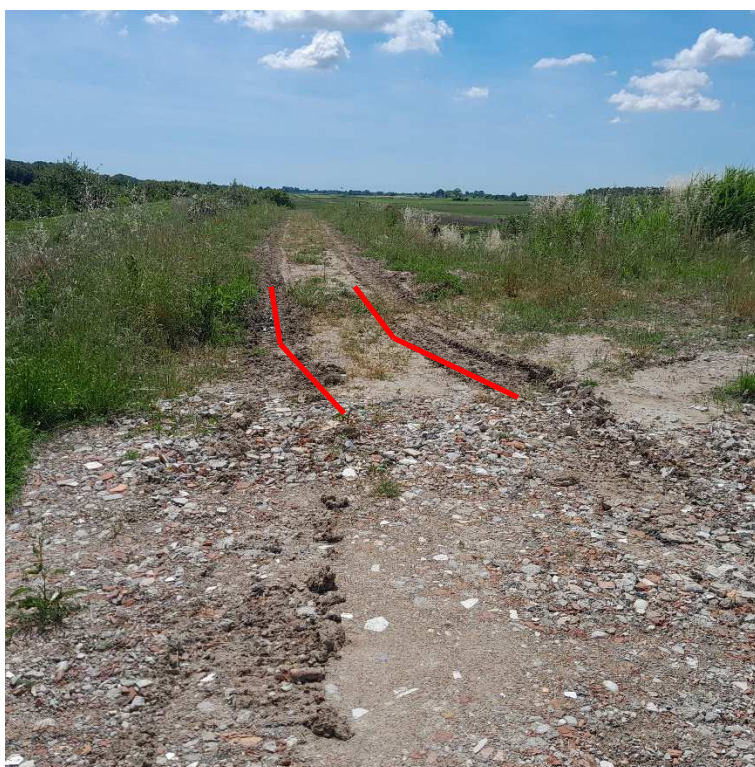
Foto 4 – Dettaglio delle ostruzioni e contropendenze per erosione/smottamento nella viabilità interna della Discarica.
